Der große Reflektor hat „grauen Star“

REICHOLZHEIM. Ein Teleskop wird blind. Geht denn das? Letzter Ja, wie die Mitglieder der Johann-Kern-Sternwarte in Reicholzheim nun feststellen mussten. Denn der Hauptspiegel des historischen Johann-Kern-Teleskops ist in die Jahre gekommen.

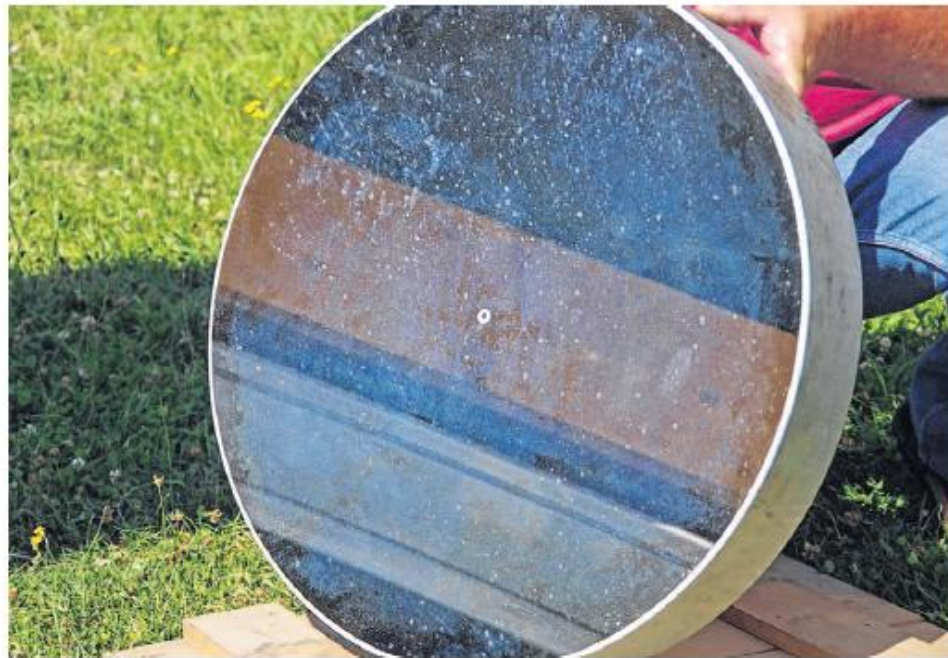
Dabei zeigte sich, dass nicht nur die Spiegel-Beschichtung, sondern vor allem die darunter liegende Glasoberfläche mikroskopisch feine Risse aufweist und damit blind erscheint. Dadurch verringern sich die Haftungseigenschaften der aufgetragenen Beschichtung, bei der es dann zu Folgeschäden kommen kann.

Feuchtigkeit und wechselnde Temperaturen haben dem Hauptspiegel des Johann-Kern-Teleskops der Johann-Kern-Sternwarte in Reicholzheim arg zugesetzt. Deshalb wird nun die Spiegeloberfläche wieder aufpoliert. BILDER: JOHANN-KERN-STERNWARTE

schen Qualität des Spiegels. Die jetzige Beschichtung wird restlos entfernt, um danach vorsichtig von Hand die Spiegeloberfläche solange zu polieren, bis die blinden Stellen sicher entfernt sind. Dies erfordert großes Geschick und langjährige Erfahrung.

Erst danach kann die Verspiegelung erneuert und mit einer speziellen Schutzschicht vergütet werden. Anschließend erfolgt eine Kontrollmessung der optischen Qualität des Spiegels. „Dann sollten sie wieder zehn bis 15 Jahre Freude mit Ihrem Teleskop haben“, sagte Wolfram Felber, Inhaber der Firma Alluna Optics in Bobingen.

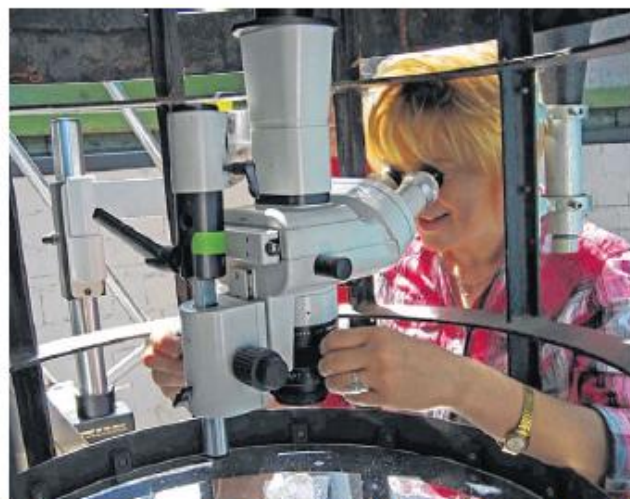
Dass der Einfluss ungünstiger klimatischer Bedingungen innerhalb der Sternwarte zu derartigen Schadensbildern führen kann, bestätigte auch Gabriele Maas, Mitarbeiterin des Fraunhofer-Instituts für Siliciumforschung (ISC), Fachbereich Kulturgüterschutz in Bronnbach, nach einer eingehenden mikroskopischen Untersuchung vor Ort.

Die Oberfläche des beschädigten Spiegels wurde eingehend von Gabriele Maas vom Fraunhofer Institut für Siliciumforschung untersucht.
